Nuestras casillas de camineros

*Una visita a las casillas de
camioneros del Siglo 19.
Historia, características y
condiciones de estas casas
centenarias.*

José A. Mari Mut
edicionesdigitales.info
2009-2013

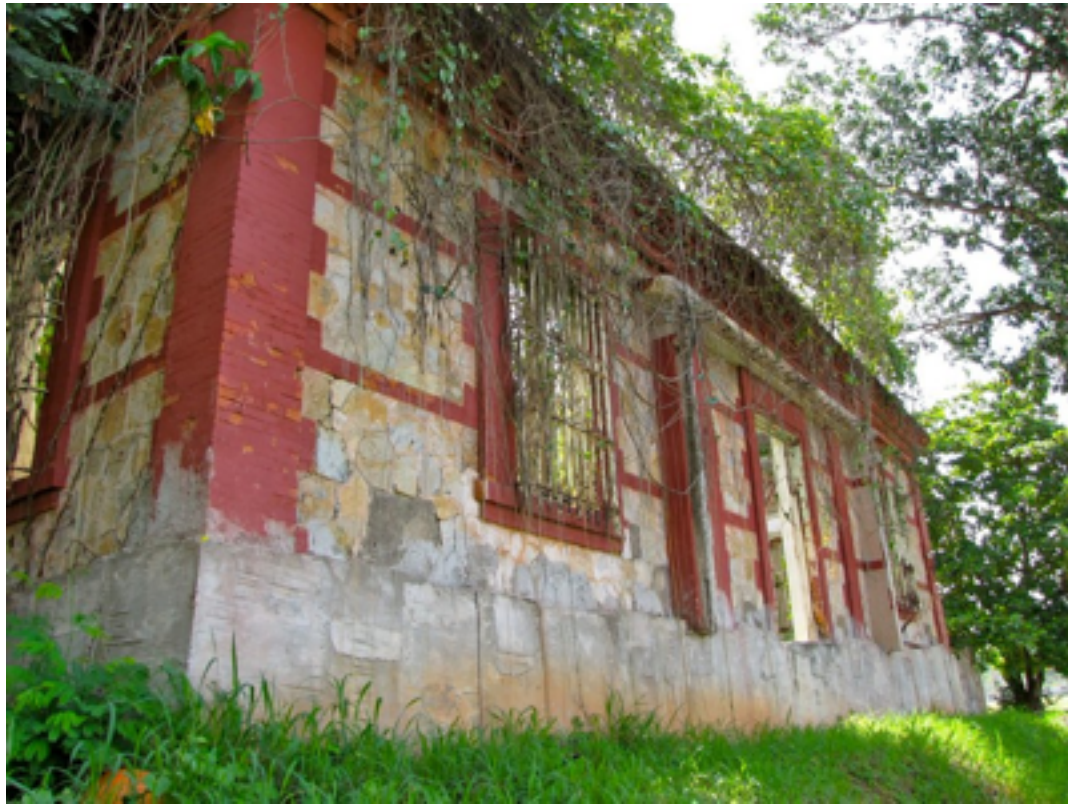
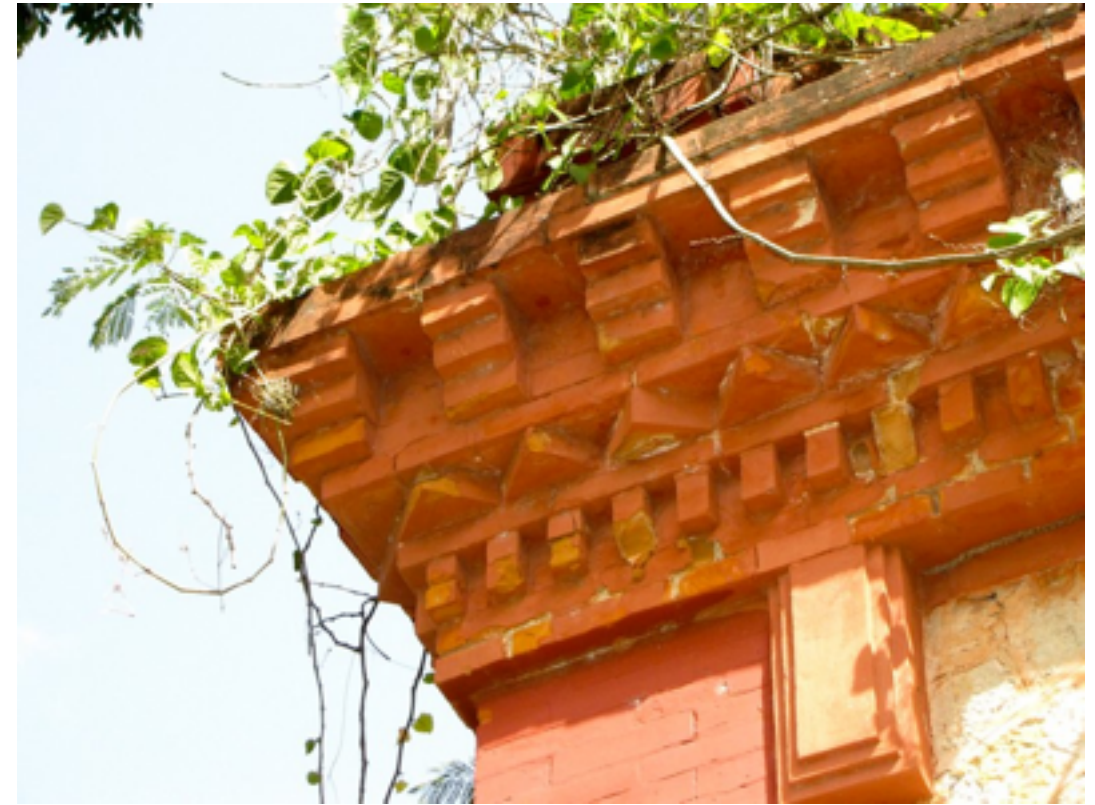
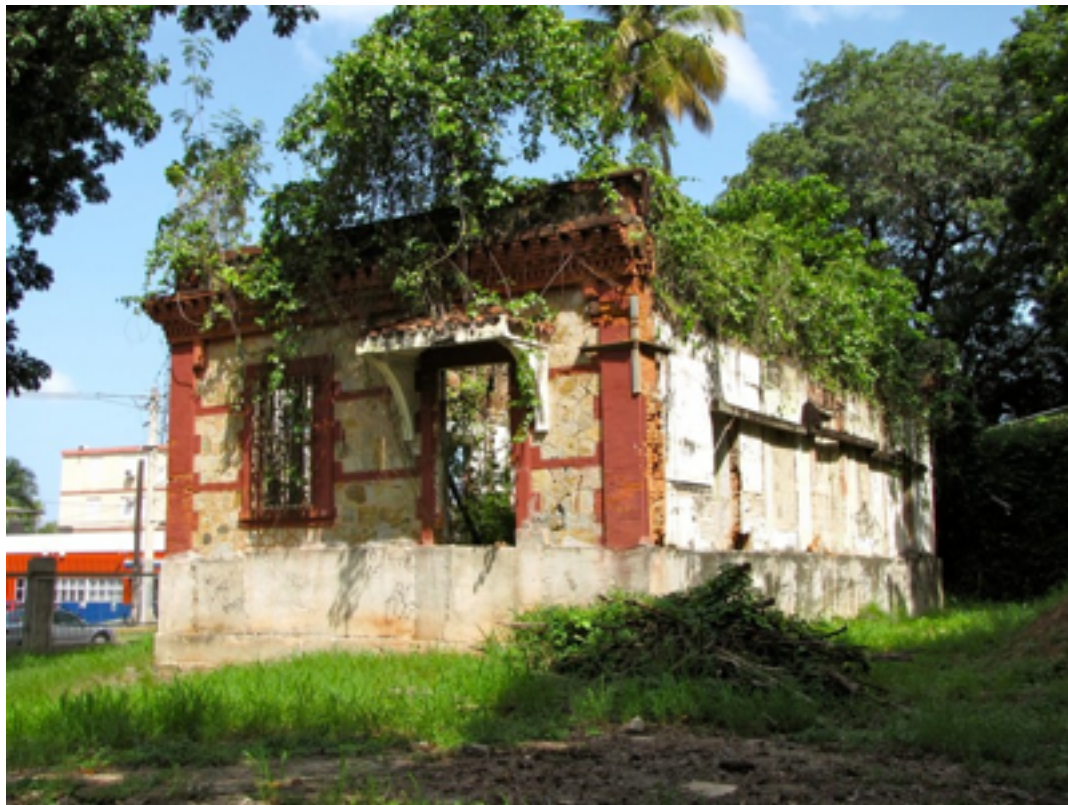
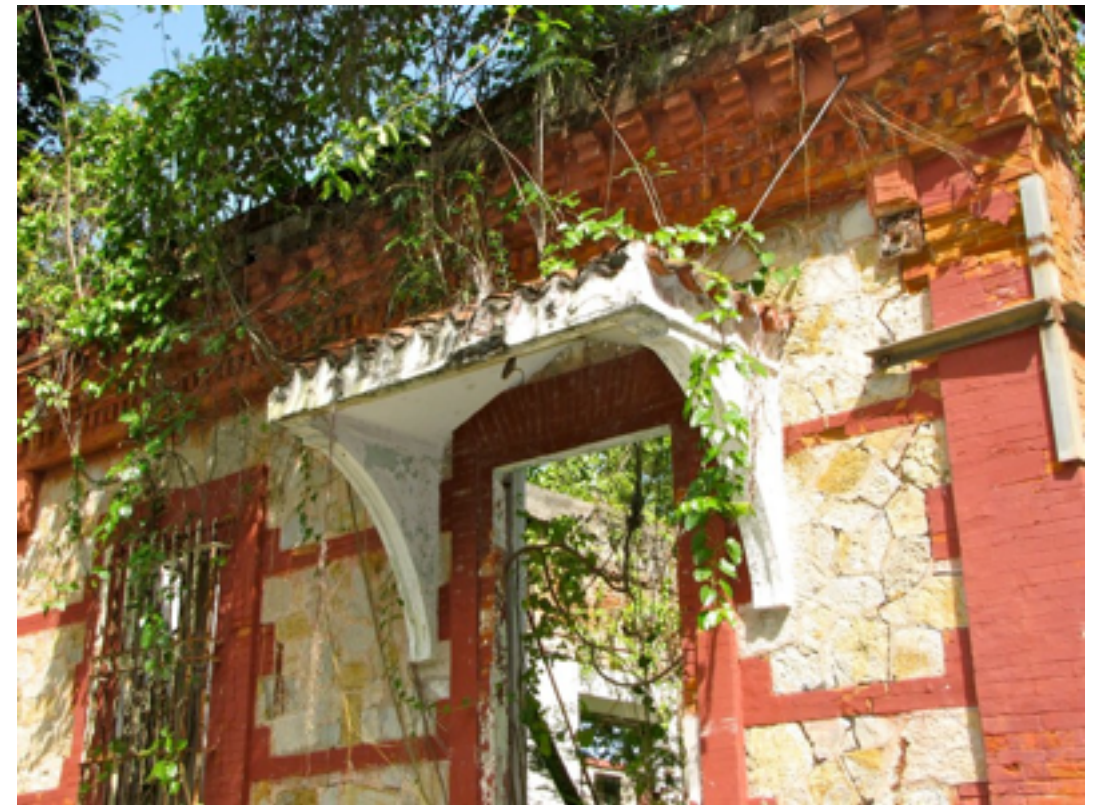
Mayagüez

Esta casilla se encuentra en el Bulevar Alfonso Valdez, una sección de la Carretera no. 2 (km. 186.6) cuando dicha vía cruzaba la ciudad. Fue usada por el Departamento de Transportación y Obras Públicas hasta la década de 1990, cuando fue cerrada y abandonada. Cuando la carretera se amplió, alrededor de 1995, la casilla fue levantada y movida hacia atrás para evitar su demolición. A pesar del esfuerzo, siguió abandonada y hoy está en ruinas. Sólo quedan en pie la fachada anterior y las paredes laterales.

La casilla fue dañada por el terremoto de 1918. Durante la reparación se instaló un sistema de varillas internas atornilladas a placas exteriores que ataron y estabilizaron las paredes. También se extendió hacia arriba la pared del cobertizo usando materiales tan parecidos a los originales que en fotografías antiguas parece ser una pared original; sin embargo, el plano del proyecto revela que no es así. La casilla sufrió más cambios posteriormente, que incluyeron la adición de un pórtico de concreto (eliminado cuando se mudó la casilla) y de un alero sobre una ventana lateral convertida en puerta. Durante el traslado se añadió la base de cemento visible en varias de las fotografías.

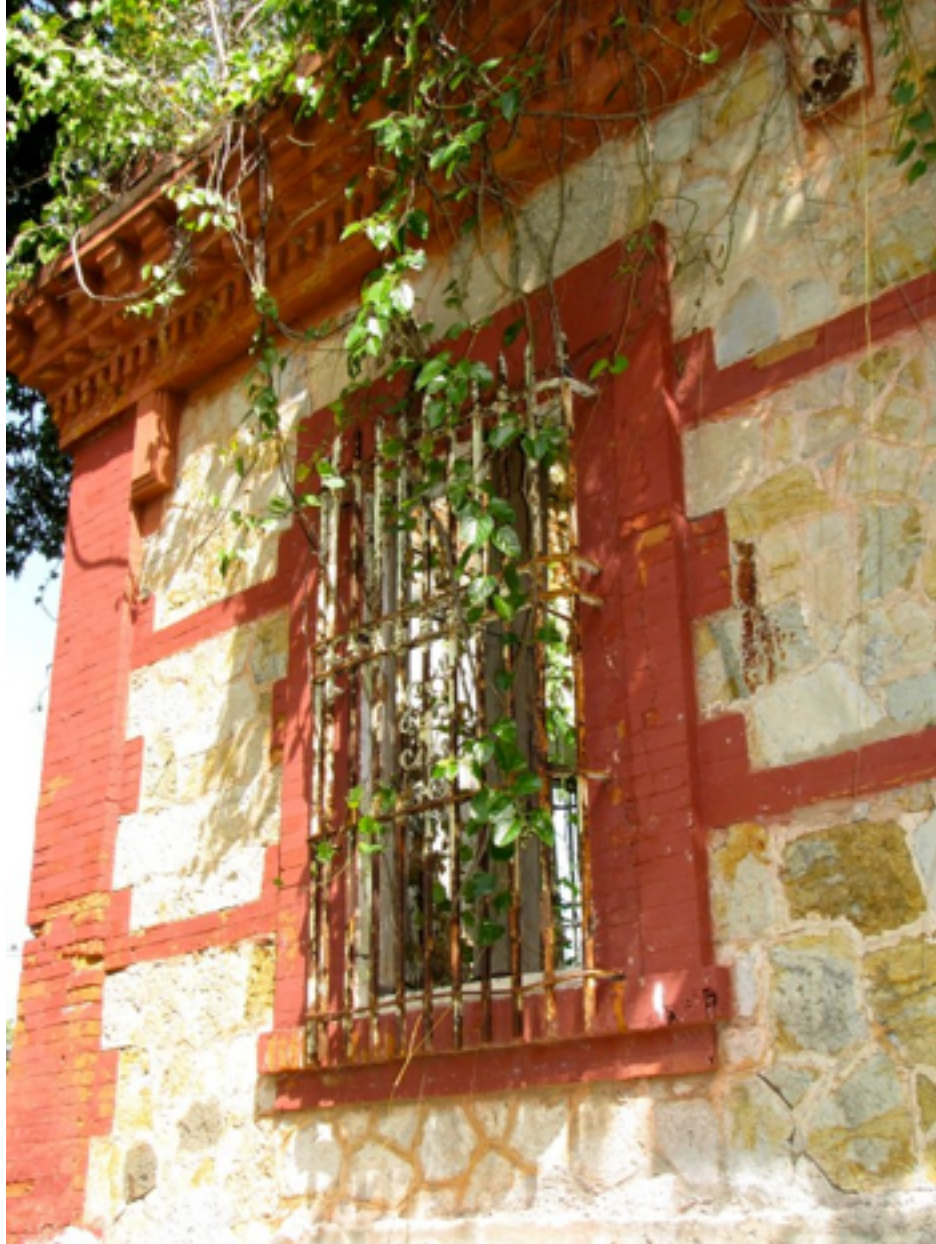
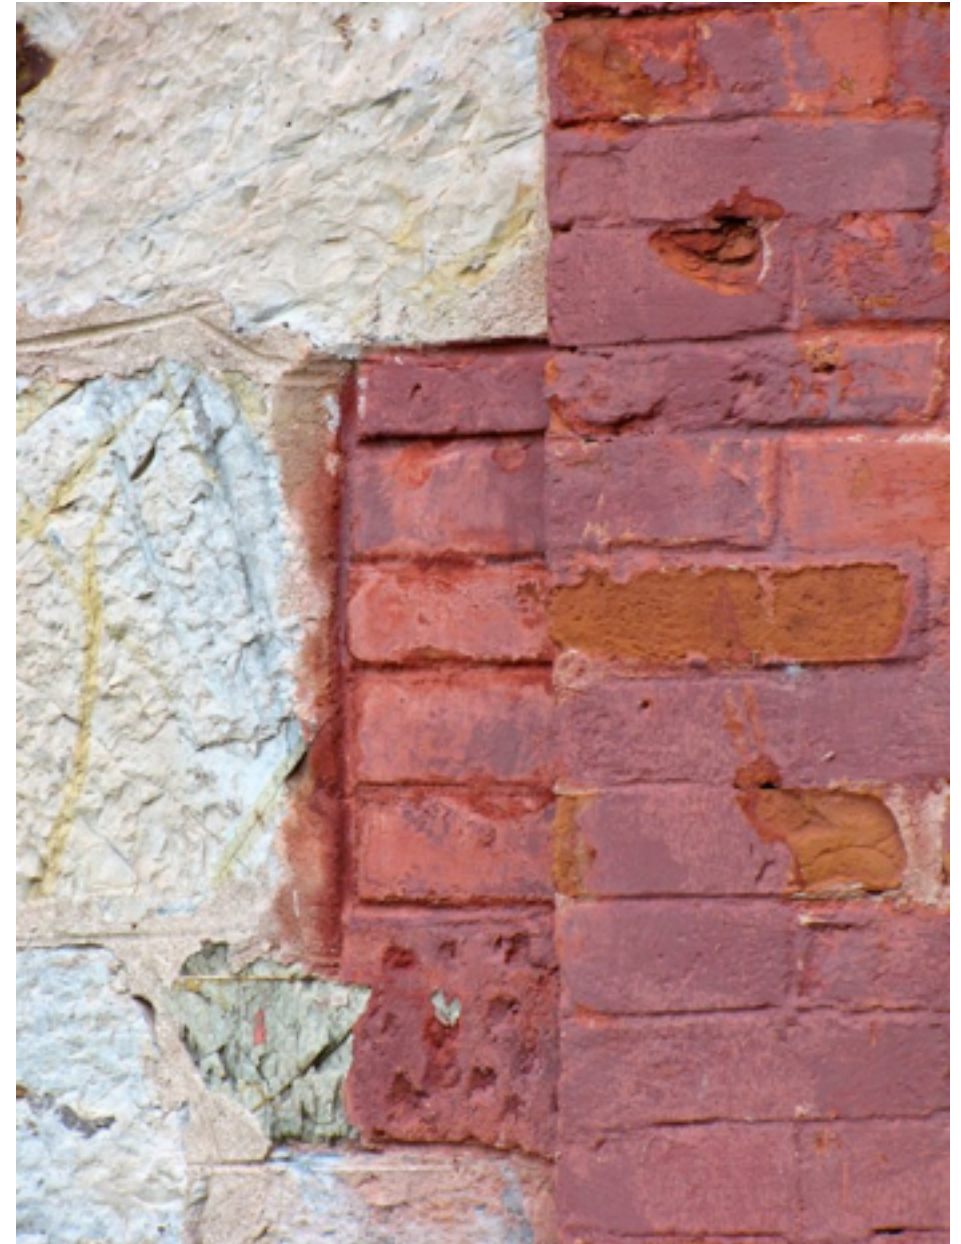
Alero sobre ventana convertida en puerta

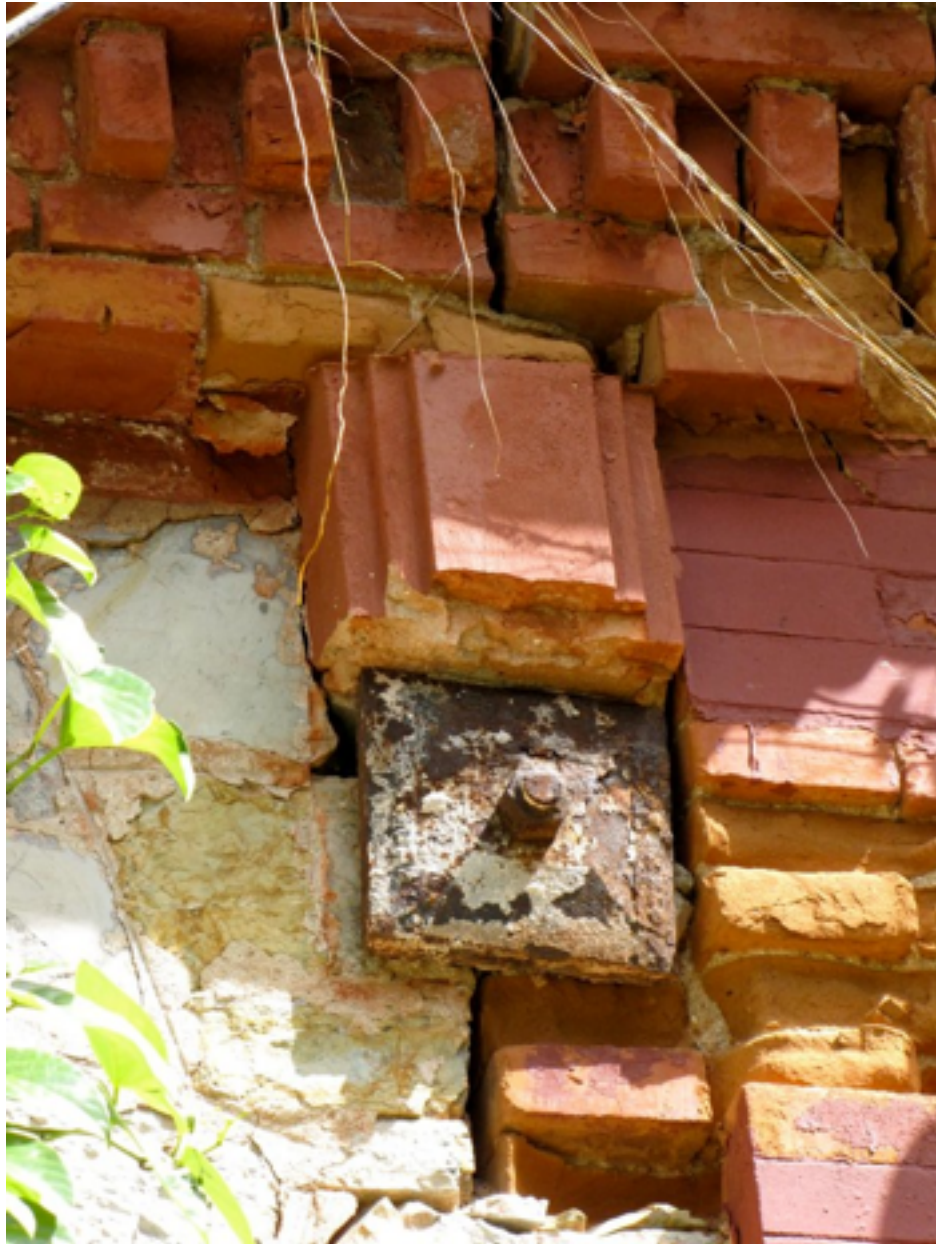
Placa del sistema de refuerzo

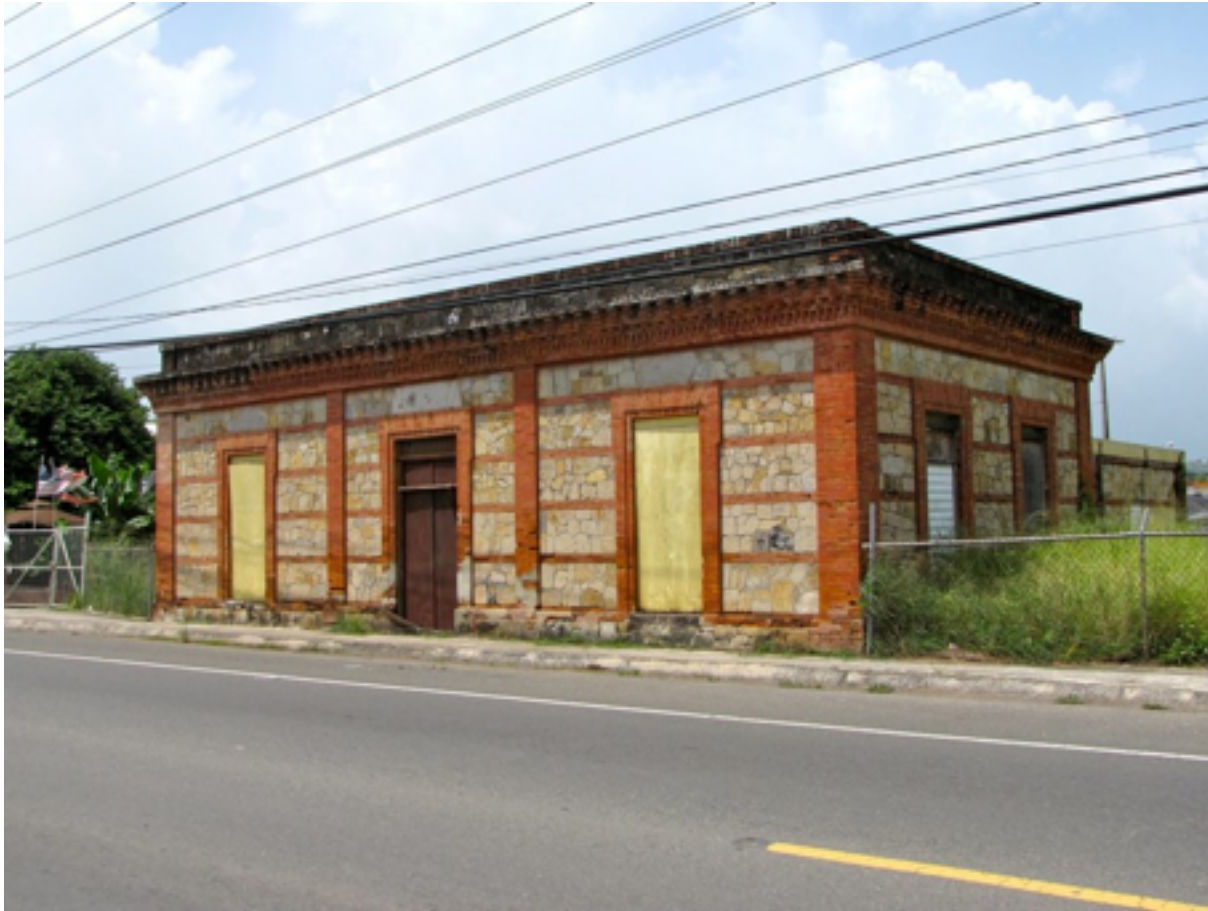
Hormigueros 1

Esta casilla se encuentra en la Carretera 114, kilómetro 2.3 (antes Carr. 3, km. 189.4), detrás de la urbanización Valle Hermoso. Fue usada por el Departamento de Transportación y Obras Públicas hasta la década de 1980, cuando fue prestada a la Iglesia Bautista Fundamental, entidad que la usó como iglesia y escuela. Hoy está abandonada, aunque el Municipio de Hormigueros tiene planes de restaurarla. Del techo se conservan la mayoría de las vigas y una pequeñísima sección con alfajías y ladrillos.

El techo original se cubrió con una capa de cemento y posteriormente se instaló un techo de cinc que hoy está en pésimas condiciones. Las dos ventanas posteriores fueron convertidas en puertas. En el interior han sido removidas las paredes que separaban el vestíbulo de las salas de ambas viviendas y las que separaban los cuartos. Del cobertizo posterior queda una pared original, la segunda pared y el techo son de cemento. La iglesia construyó un baño dentro del cobertizo. Detrás de la casa hay un hueco cubierto de varillas que señala la ubicación del aljibe.

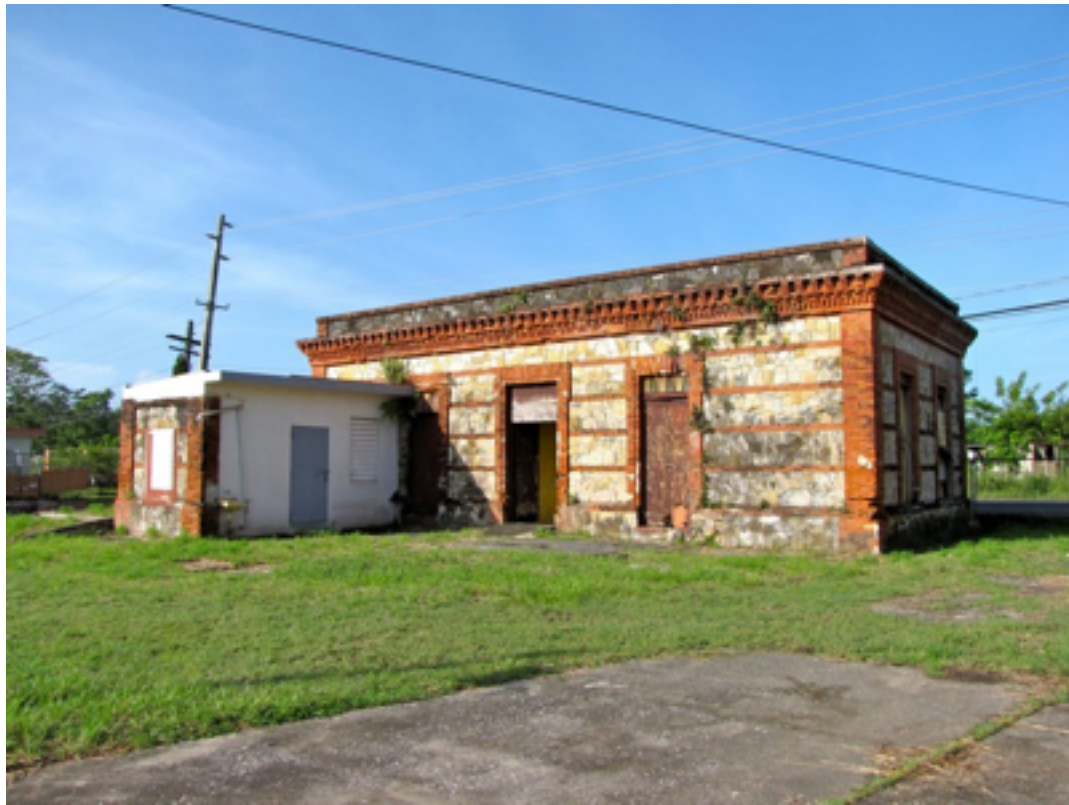
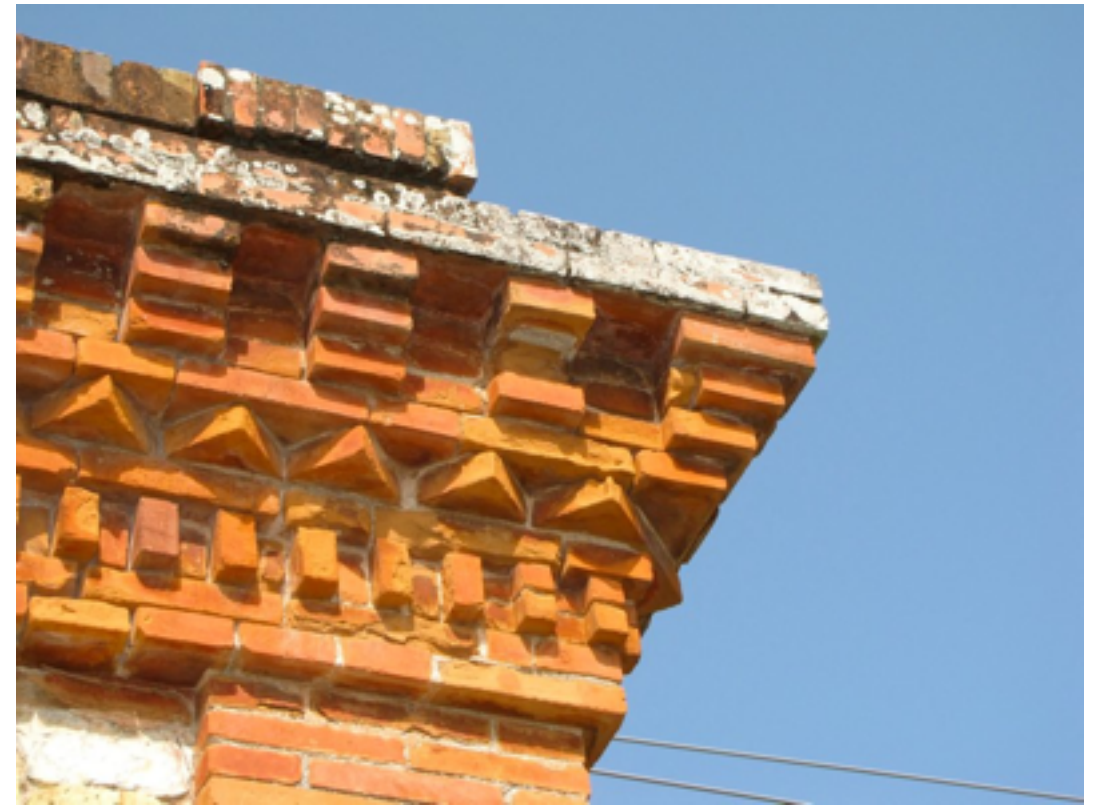
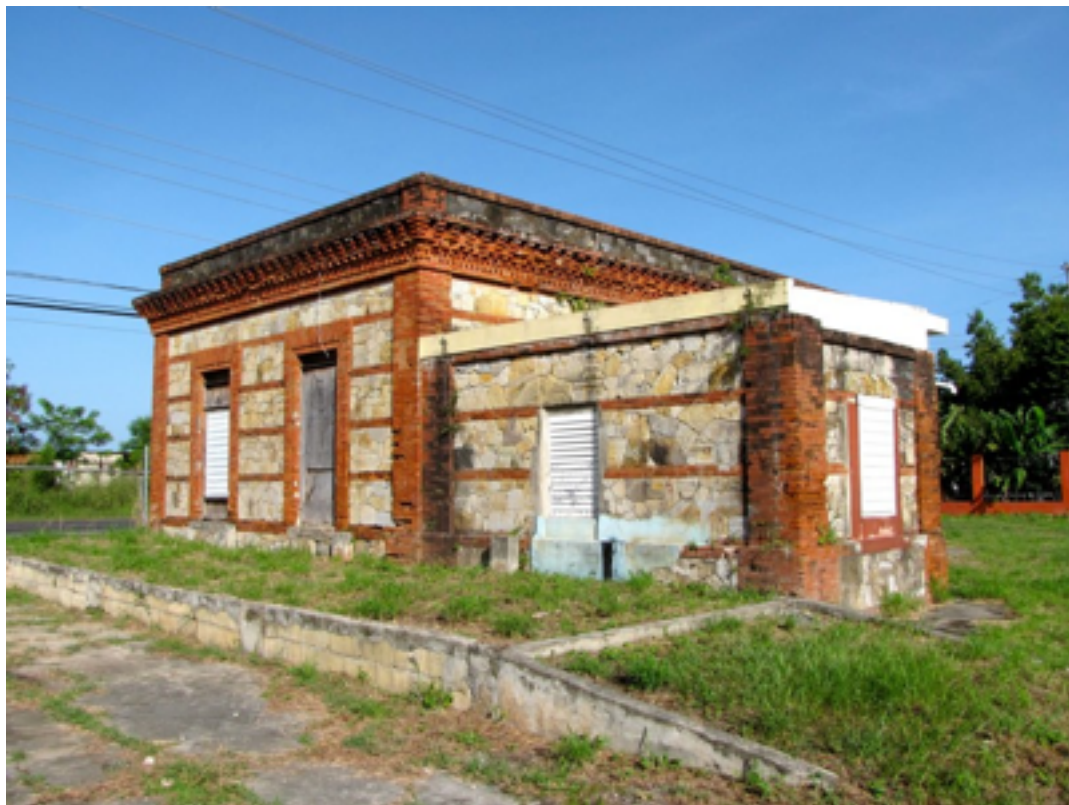
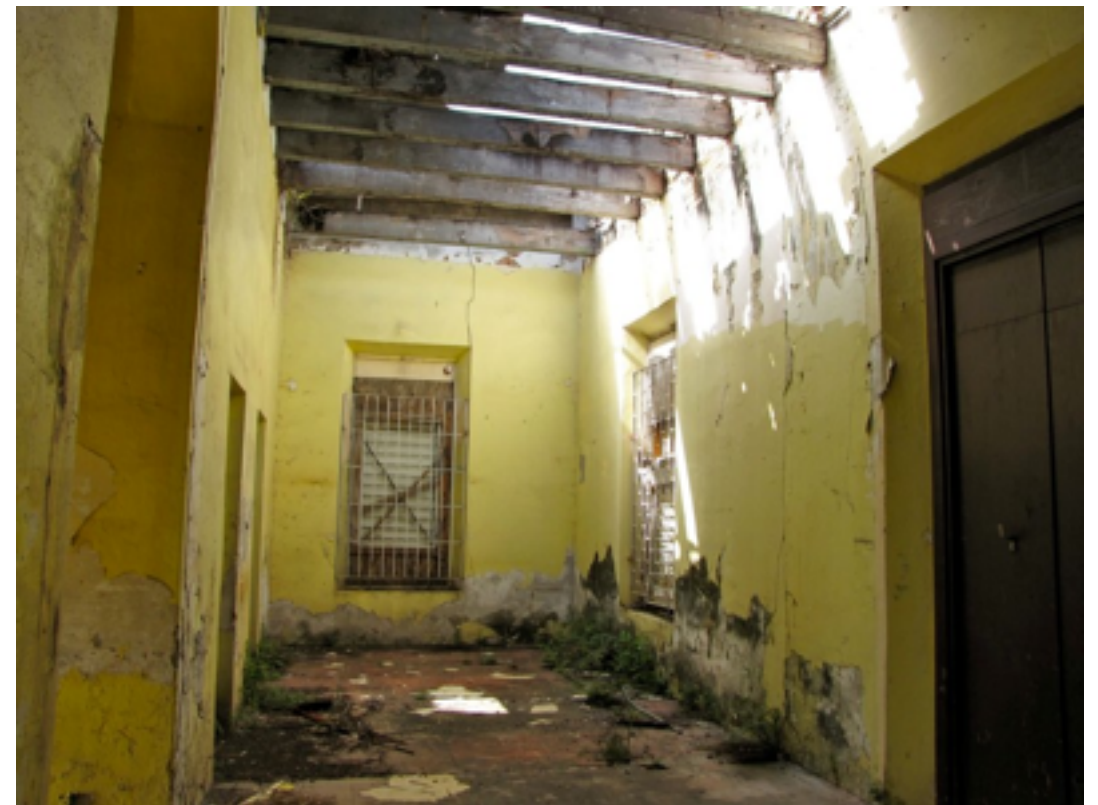
Nótese la ausencia de pared entre el vestíbulo y la sala

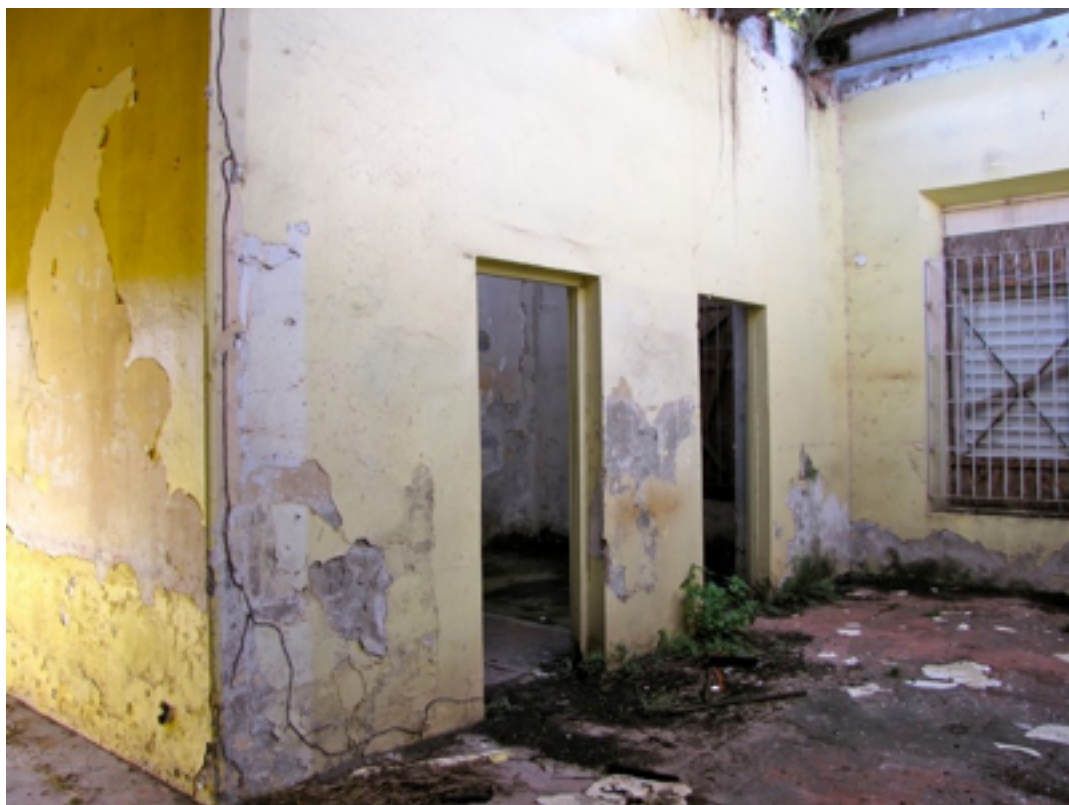
Entradas a los dos cuartos de una de las viviendas

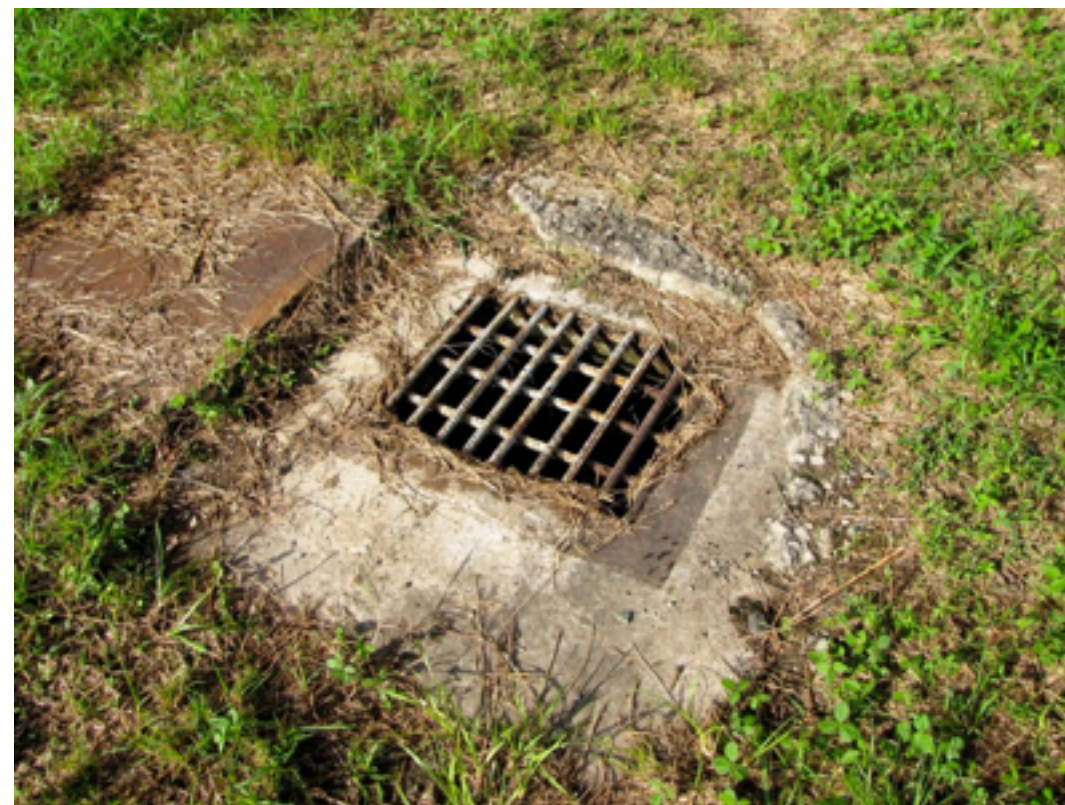
Boca del aljibe

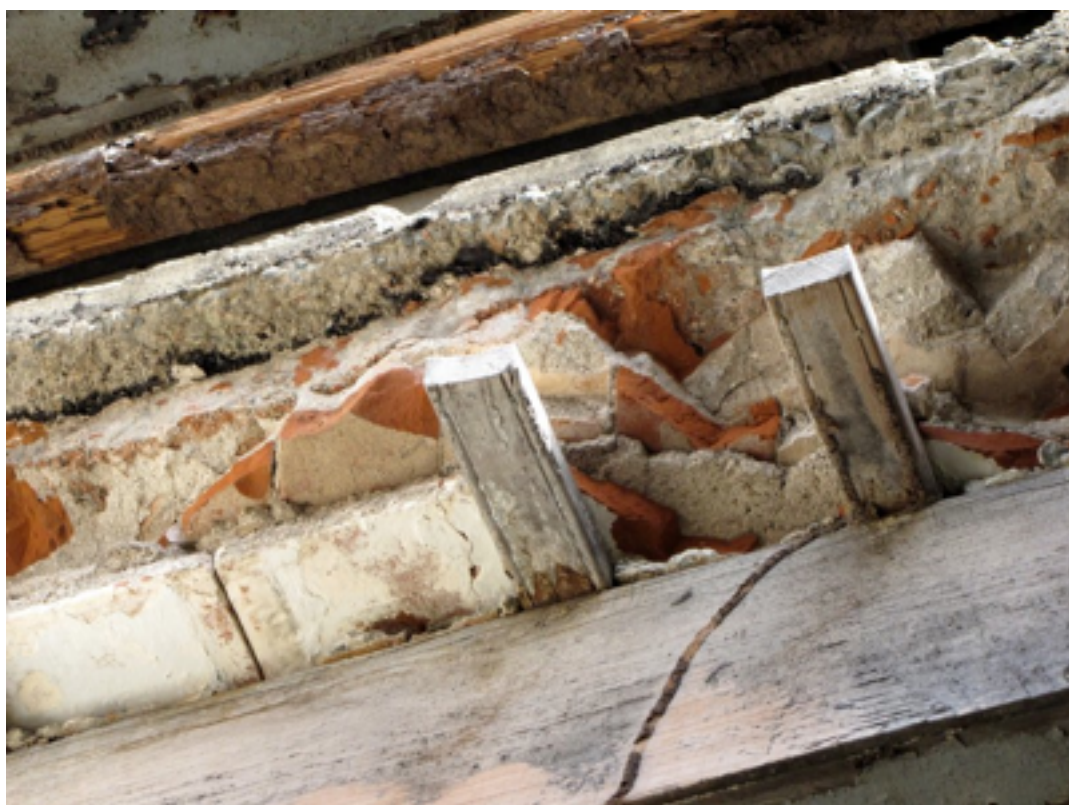
Remanentes de alfajías y ladrillos del techo original

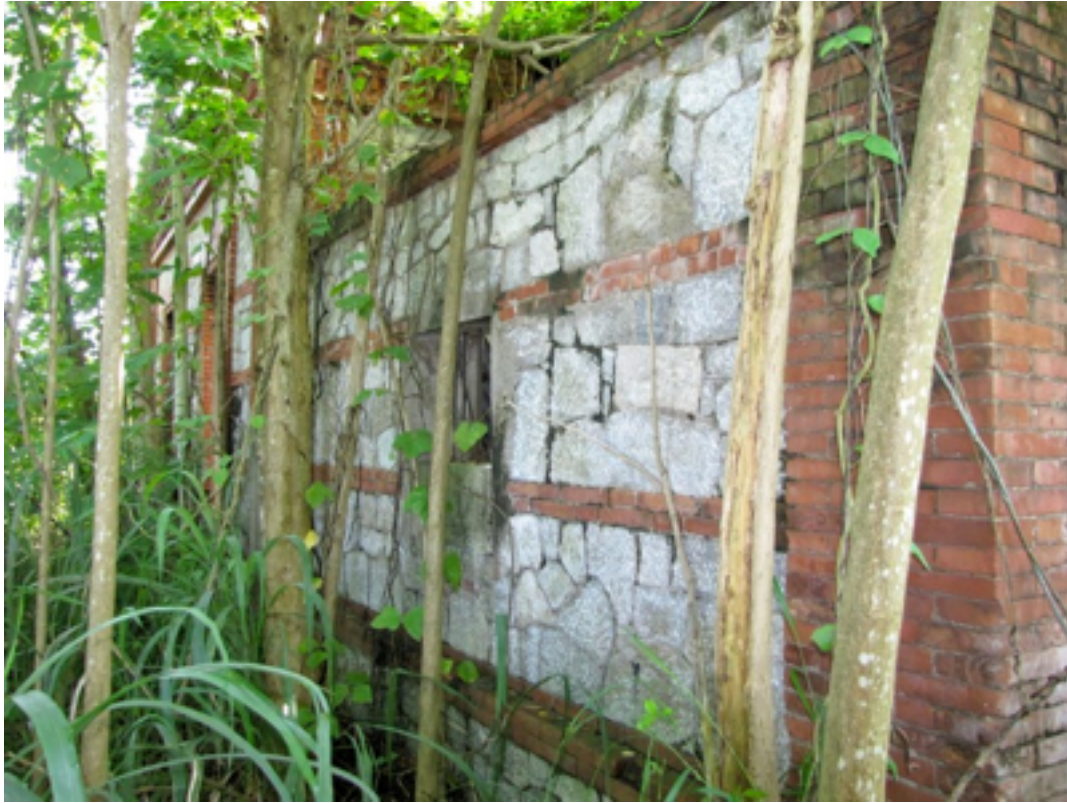
Las paredes que separaban el vestíbulo de las salas y las que separaban los cuartos han sido removidas, tal y como se hizo en la otra casilla de Hormigueros. El arco del pasillo está agrietado en el centro, pero el resto del esqueleto y las paredes del cobertizo están en buenas condiciones. No hay restos del aljibe en los alrededores de la estructura.

Pared lateral del cobertizo

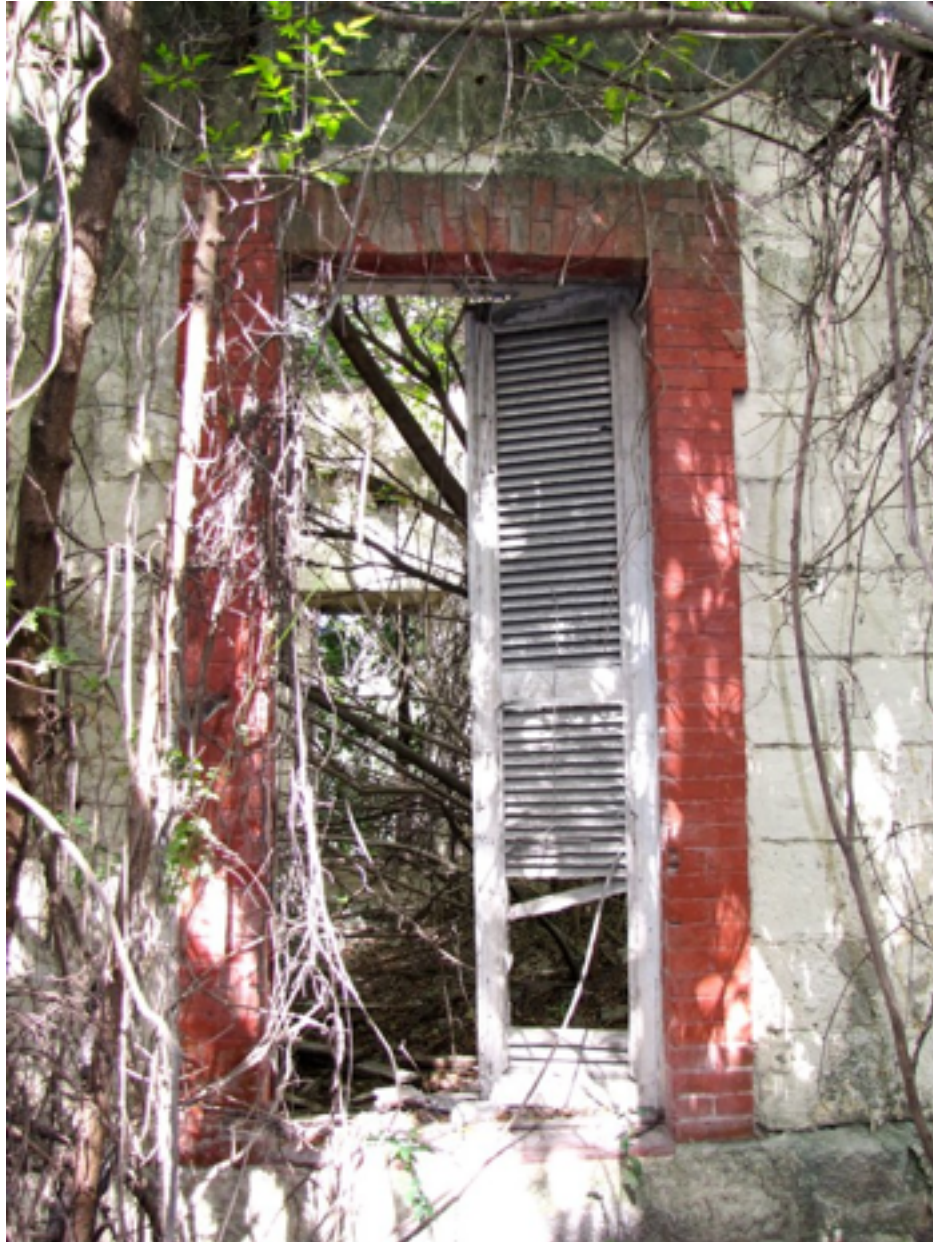
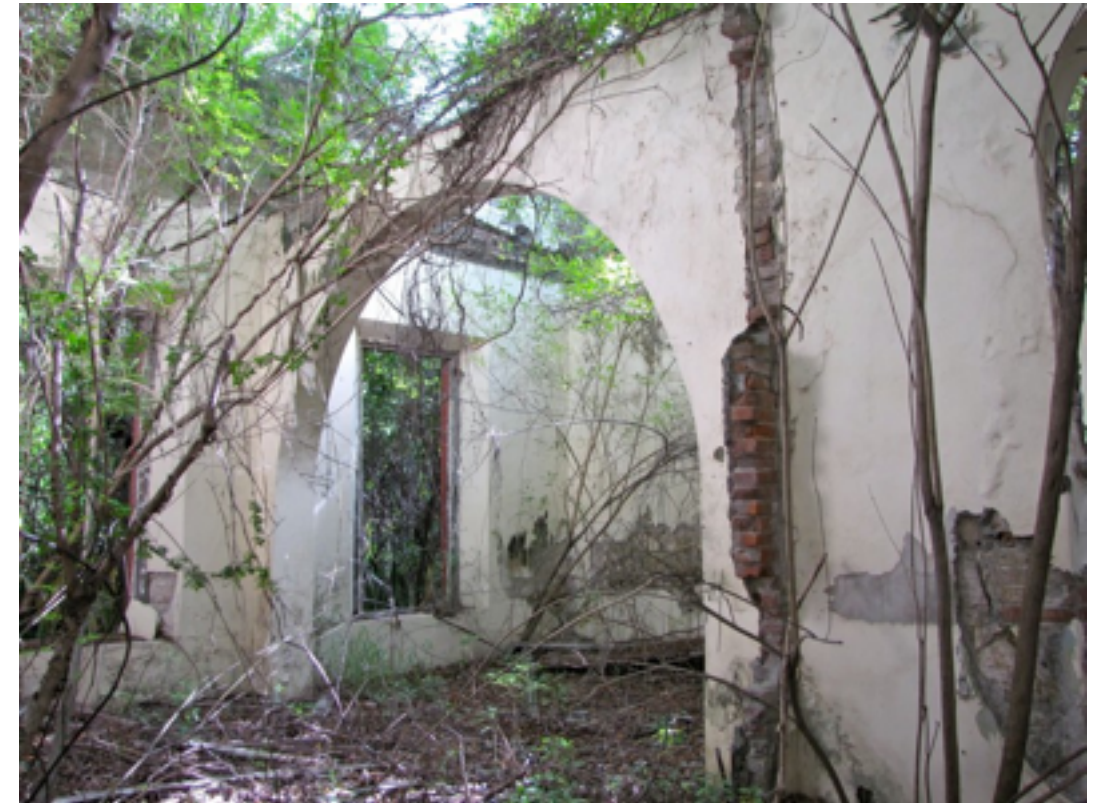
La utilidad del arco se desconoce, pues elimina la separación entre la sala y los dormitorios, y por lo tanto afecta la privacidad de los habitantes. Sabemos por el examen del plano y por su ausencia en la otra casilla de este proyecto, que el arco no es original. En el cobertizo izquierdo están los dos fogones pero no la pared que en el plano los separa. Entre los dos cobertizos hay un pequeño muro y detrás del mismo corre un canal que llevaba agua al aljibe, cuyo remanente está a la derecha del edificio. El techo original fue sustituido por uno de metal que ya no existe; para crear el declive necesario para descargar las aguas al patio, se removió la sección posterior del pretil. La casilla está rodeada de vegetación hasta el punto que se dificulta verla desde la carretera. No tiene puertas y sólo queda una ventana. En los huecos de las ventanas persisten los marcos originales. En el piso quedan remanentes de losa criolla instalada durante las primeras décadas del siglo pasado.

Arcos entre la mitad delantera y trasera de cada vivienda

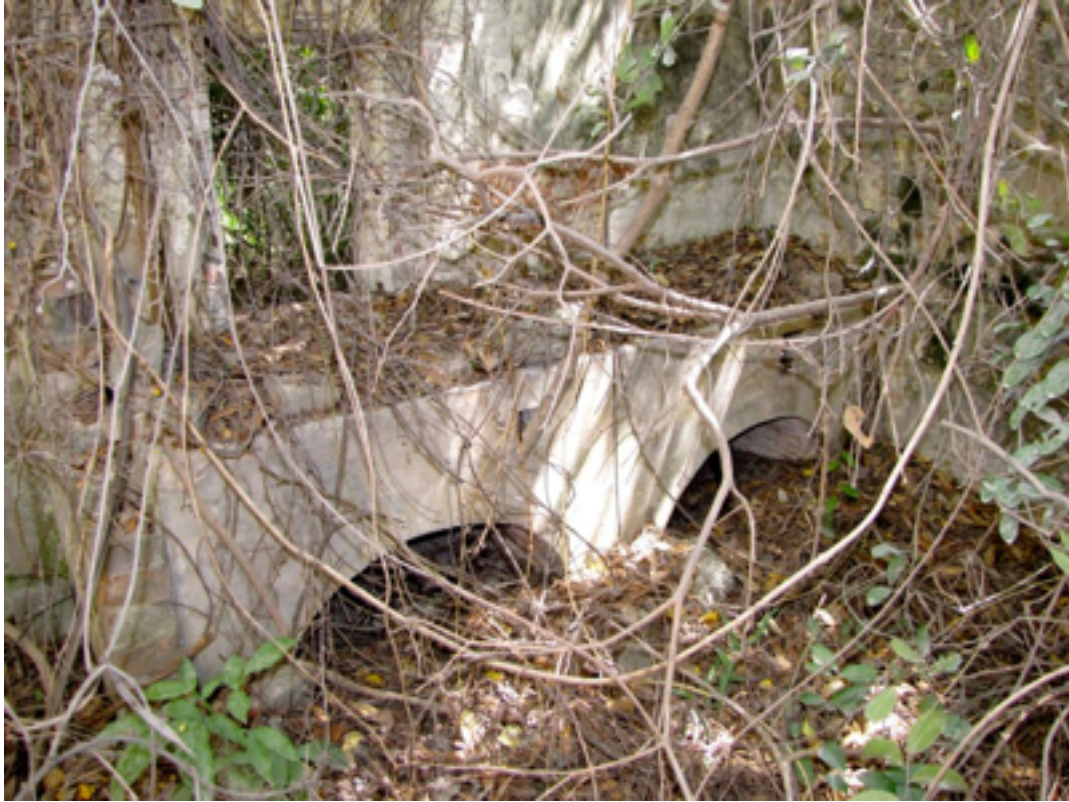
Fogones

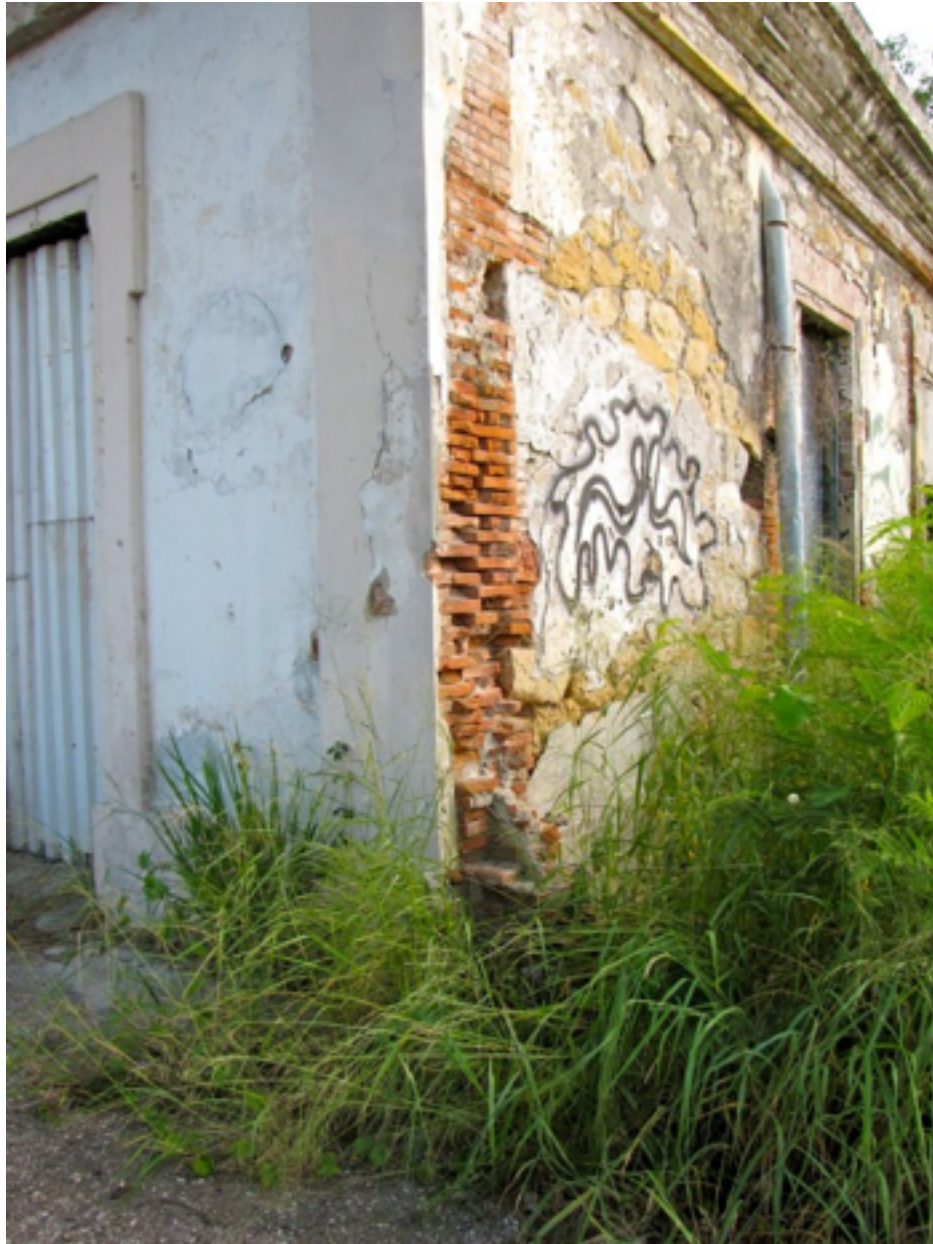
Huella de la pared lateral del cobertizo

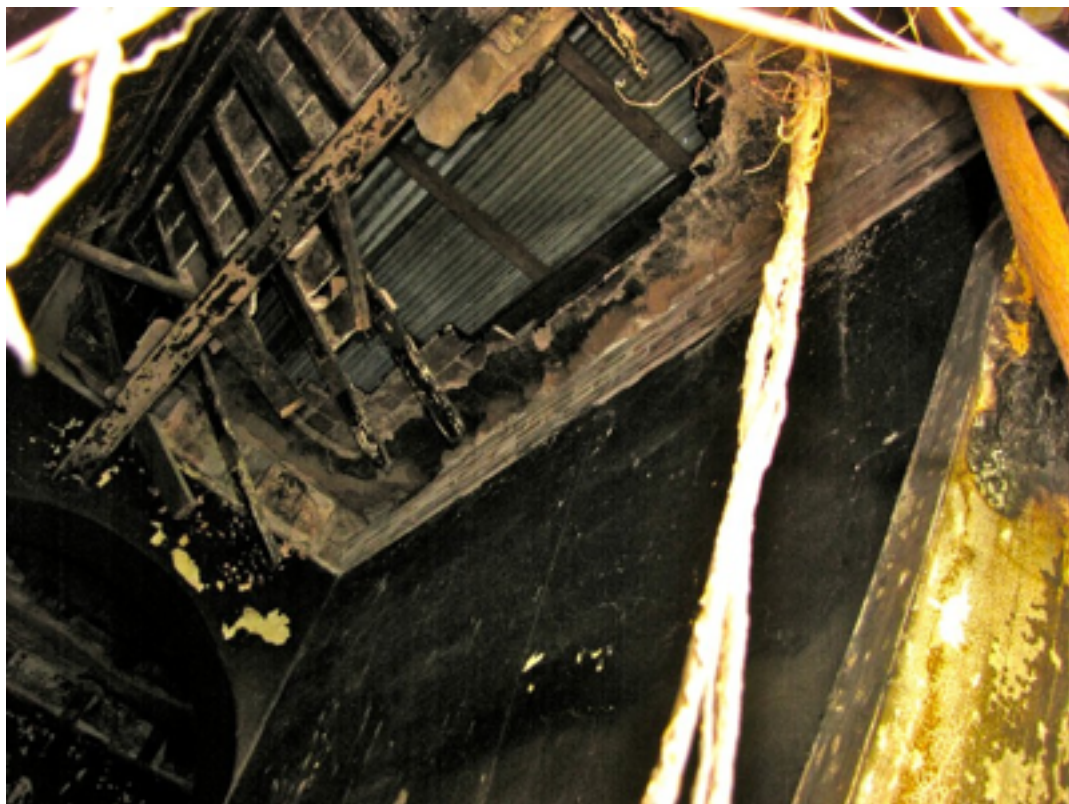
Parte del techo dañado por el fuego

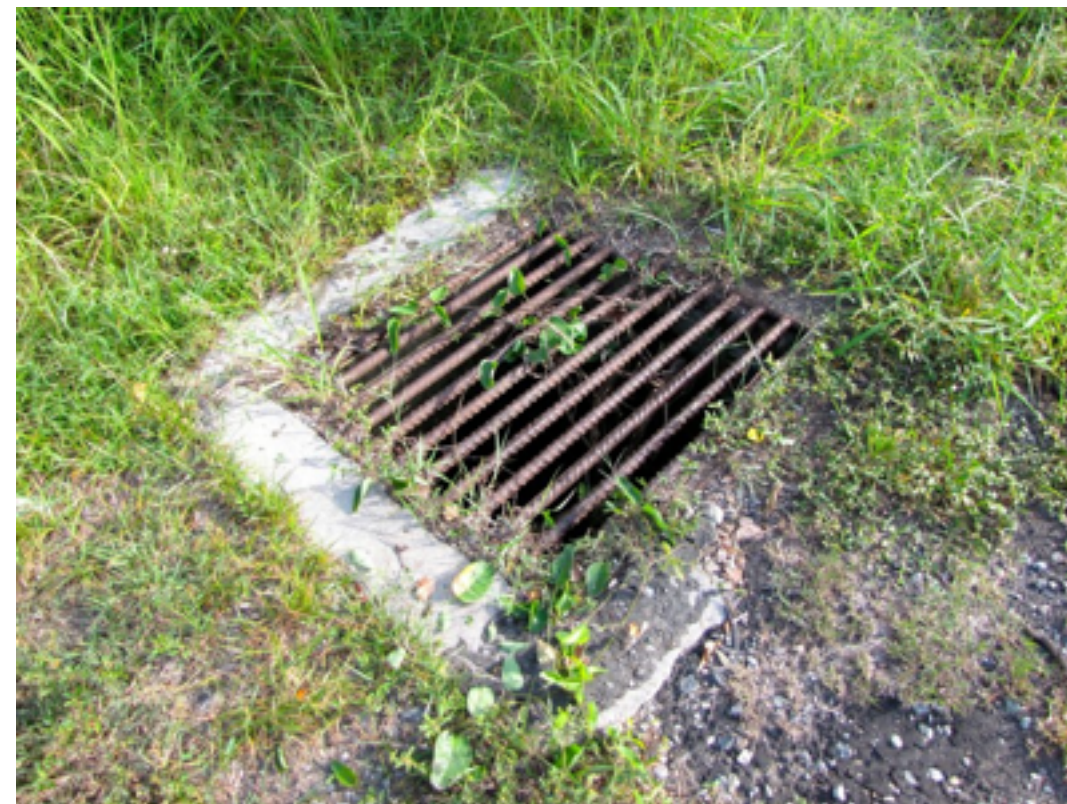
Boca del aljibe
